Durabilité des performances mécaniques : les enrobés colorés à l'épreuve du temps ?

Cet article explore les résultats de l'inspection visuelle réalisée en juillet-août 2023 de plusieurs chantiers mis en œuvre en Belgique, en se concentrant sur la durabilité des performances mécaniques des enrobés colorés face aux conditions climatiques et à la charge du trafic véhiculaire.

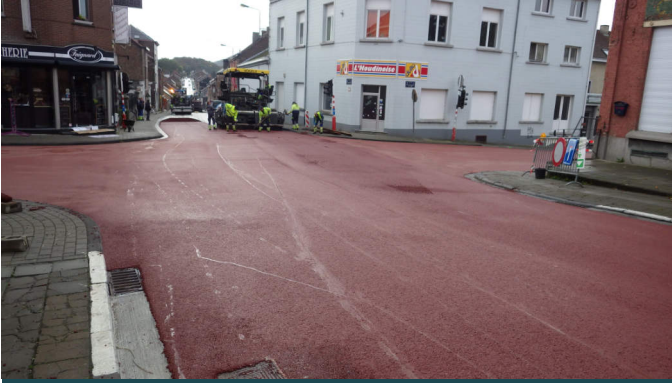
Figure 4 a

Un enrobé rouge de type AC-10surf4-10 a été mis en œuvre en octobre 2016. Il s'agissait d'un carrefour (**Figure 4 a**) où la circulation était limitée à 50 km/h. En général, on peut dire que l'exécution s'est déroulée sans encombre. Cependant, en raison d'une météo variable et d'une route d'approvisionnement non optimale ; la mise en œuvre n'a pas été réalisée dans des conditions idéales.

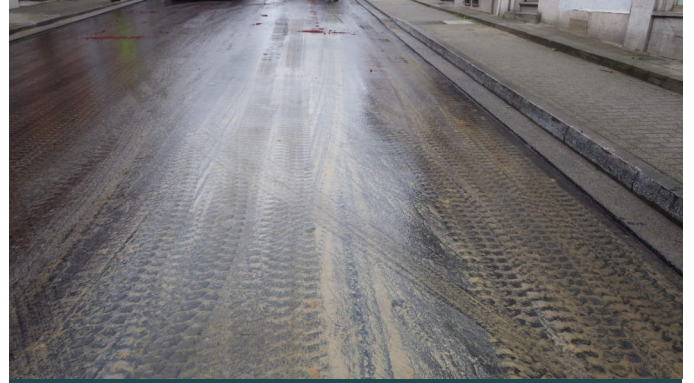
Figure 4 b

Sept ans après l'exécution, des signes de plumage ont été observés dans les zones de virage et de freinage (**Figure 5 et 6**). La surface de la sous-couche était humide et sale (**Figure 4 b**) lors de la mise en œuvre de l'enrobé coloré, ce qui vraisemblablement a contribué à la formation de faïençage dans la couche de roulement. Les conditions météorologiques défavorables lors de l'exécution ont également accéléré la dégradation de l'enrobé.

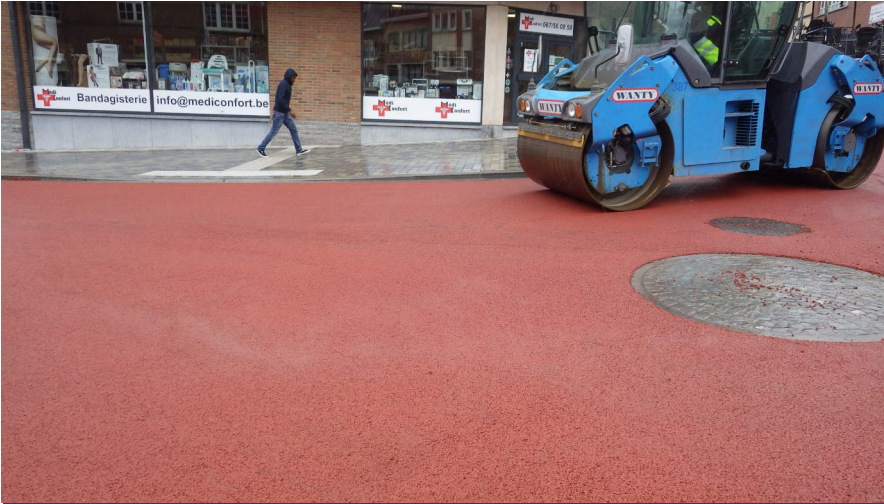
Figure 7

Un béton bitumineux très mince rouge, BBTM10D10, été mis en œuvre en octobre 2016 sur deux sections de ce chantier. Il s'agissait d'une rue et d'une place où la circulation était limitée à 50 km/h (**Figure 7**).

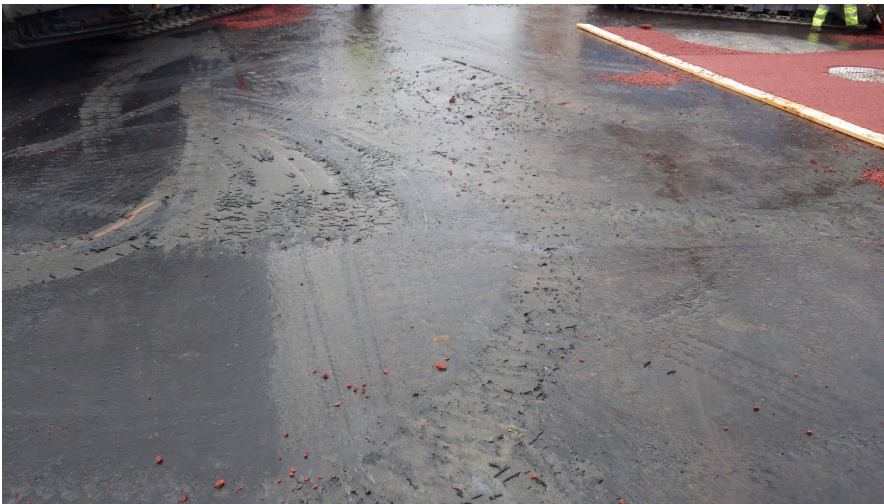
Figure 8

En général, on peut dire que la mise en œuvre de la première section s'est déroulée sans encombre et il n'a pas plu. Cependant, la couche de collage a été considérablement endommagée par les manœuvres courtes des finisseurs et des camions (**Figure 8**).

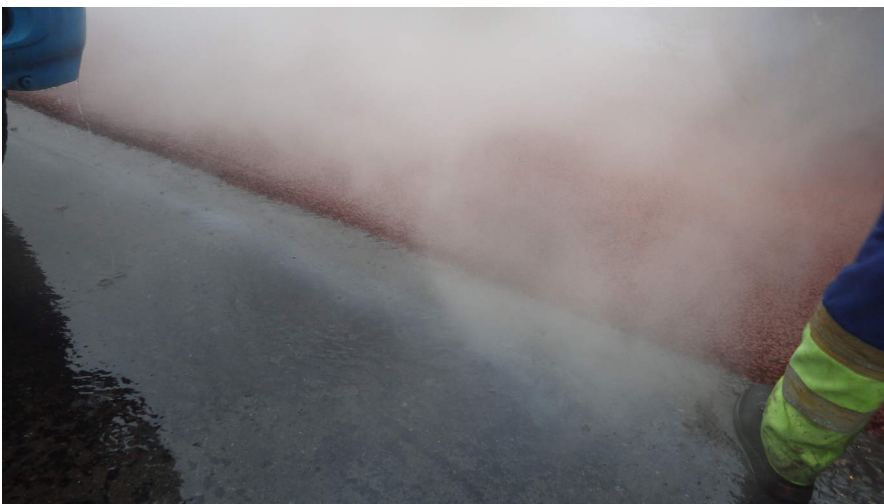
Figure 9

La deuxième section a quant à elle été réalisée dans des conditions très défavorables avec forte pluie et grande quantité d'eau sur la sous-couche (**Figure 9**).

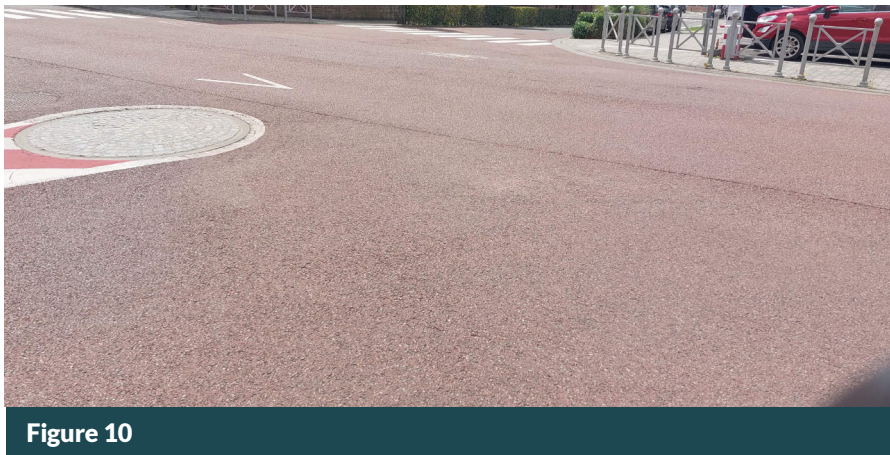
Figure 10

La première section présente une zone de plumage sévère presque généralisé (**Figure 10**), le carrefour est soumis à de nombreuses forces tangentielles. Une réparation locale de grande ampleur a été effectuée, ainsi qu'une réparation supplémentaire au niveau de la transition noir/rouge. Des fissures transversales et du plumage sévère sont visibles au niveau des joints avec les rues latérales.

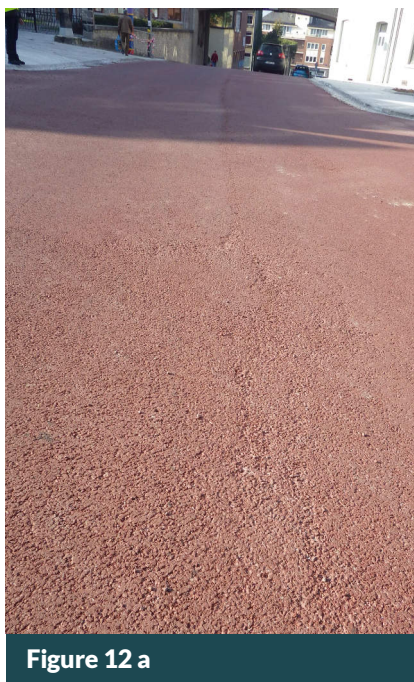
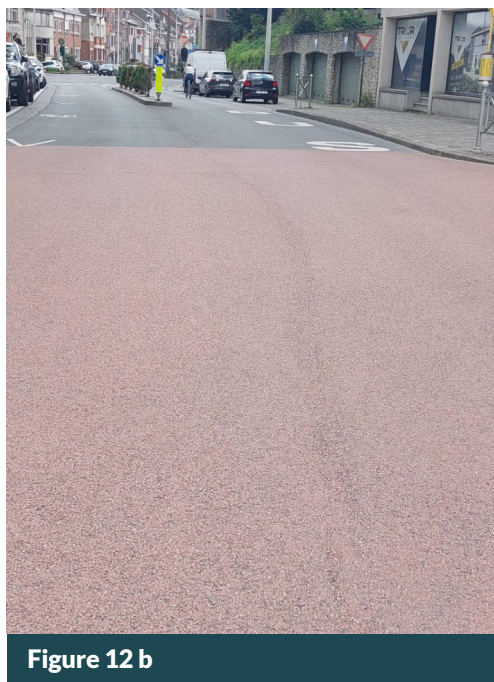
Figure 12 : (a) Joint longitudinal en 2016, une semaine après la pose (b) Joint longitudinal en 2023.

Pour la seconde, l'enrobé coloré a été mis en œuvre lors de fortes pluies. Il semble avoir été remplacé rapidement (**Figure 12 a et b**) mais le nouvel enrobé rouge posé est resté en bon état.

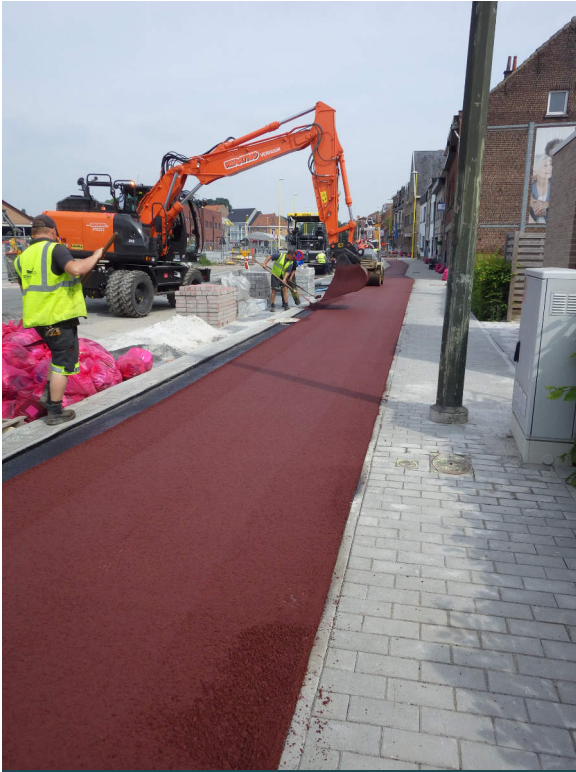
Figure 13 a

Un enrobé rouge de type AC-10surf4-10 a été mis en œuvre en mai 2017 sur une piste cyclable. La construction s'est déroulée sans encombre, il faisait beau et il n'a pas plu. À certains endroits, la piste cyclable était plus large que la largeur de travail maximale de l'asphalteuse. La surlargeur a été complétée manuellement (**Figure 13 a**).

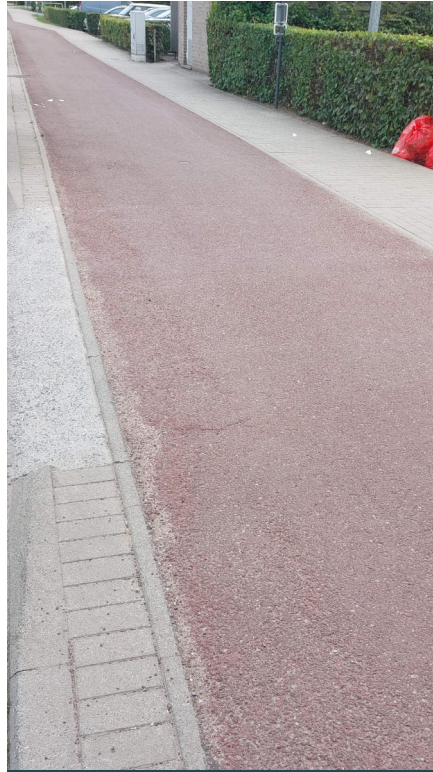
Figure 13 b

Six ans après la mise en œuvre, du plumage a été constaté dans les allées, les zones de stationnement et les zones de demi-tour. Ces zones sont particulièrement sujettes à l'usure en raison des manœuvres fréquentes des véhicules (**Figure 14 a et b**). En outre, les surlargeurs complétées manuellement étaient également plus endommagées que les zones posées à la machine (**Figure 13 b**).

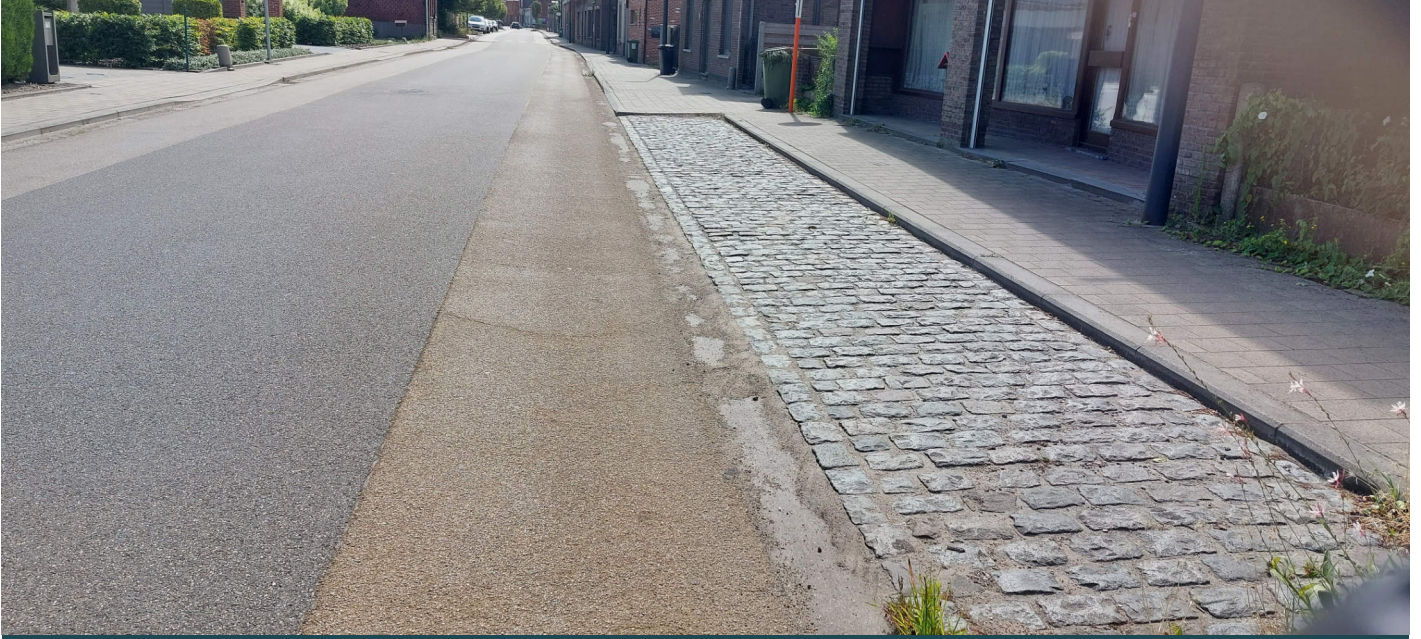
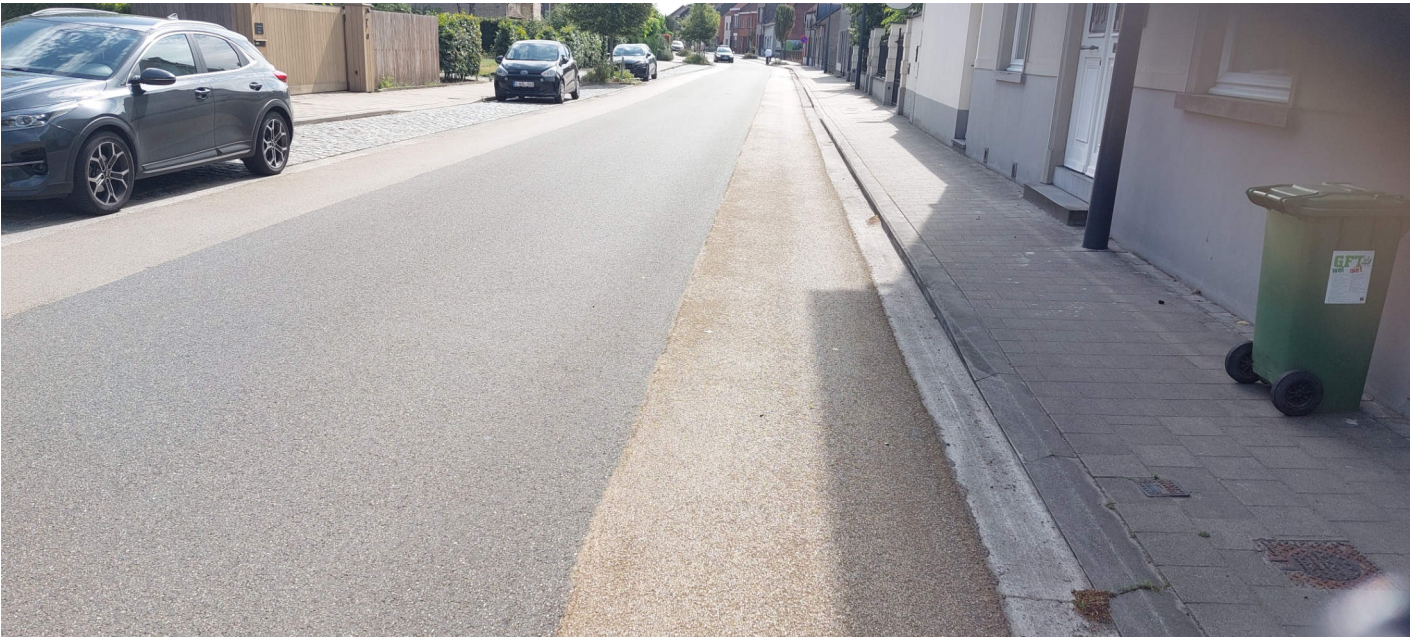
Une suggestion de piste cyclable ocre de type AC-6,3surf4-10 a été mise en œuvre en juillet 2017. La circulation y était limitée à 30 km/h. Six ans après la mise en œuvre, les zones soumises à de nombreuses forces tangentielles (la route, les zones de stationnement et les zones de freinage) dans ce chantier montrent des signes de plumage (**Figure 15**). Les différences entre les côtés gauche et droit de la chaussée sont également notables (**Figure 16**), probablement en raison des conditions météorologiques variées lors de l'exécution de ces suggestions de piste cyclables (ensoleillée pour un côté et assez pluvieux pour l'autre).

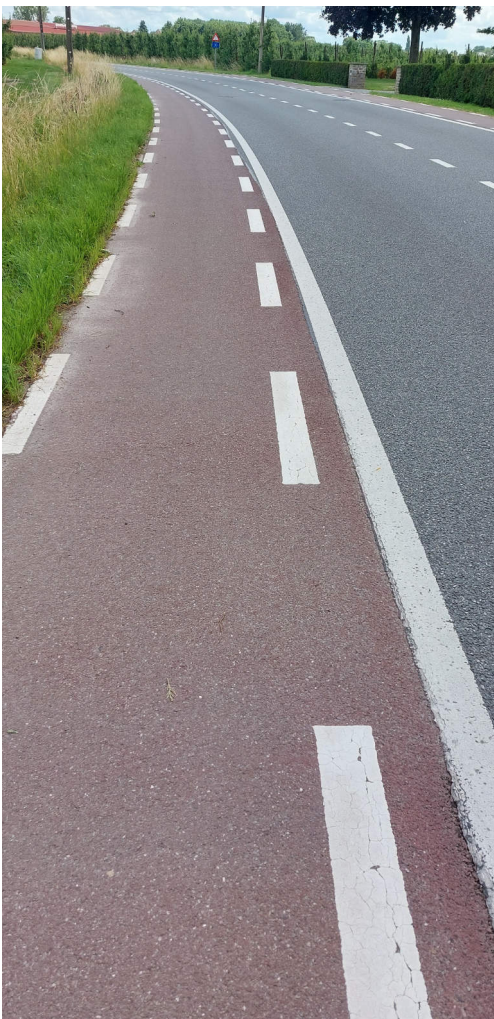
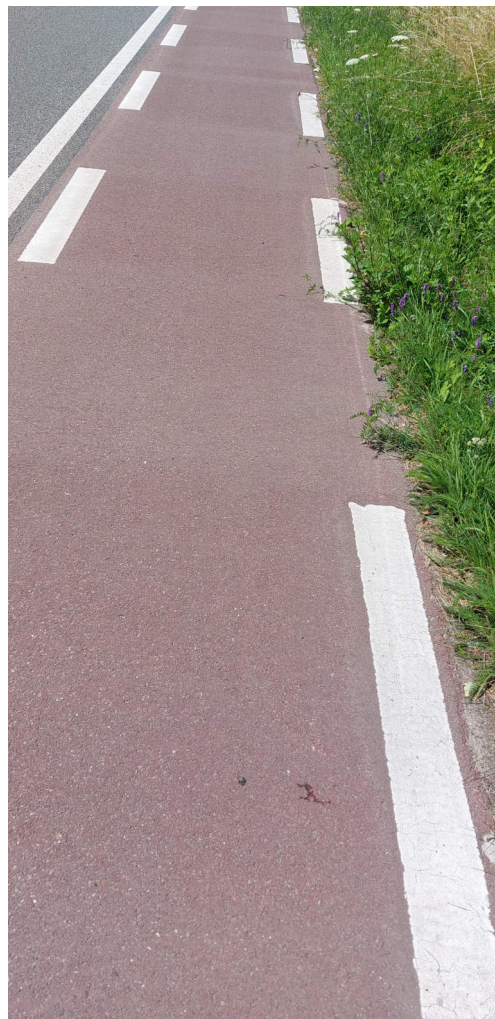
Un enrobé rouge de type AC-6,3surf4-10 a été mis en œuvre en juillet 2017 sur une piste cyclable (**Figure 17**). Six ans après la mise en œuvre, ce chantier est en excellent état, sans contamination visible (**Figure 18 a et b**). Les bonnes pratiques de mise en œuvre et les conditions météorologiques favorables ont contribué à la durabilité de l'enrobé.

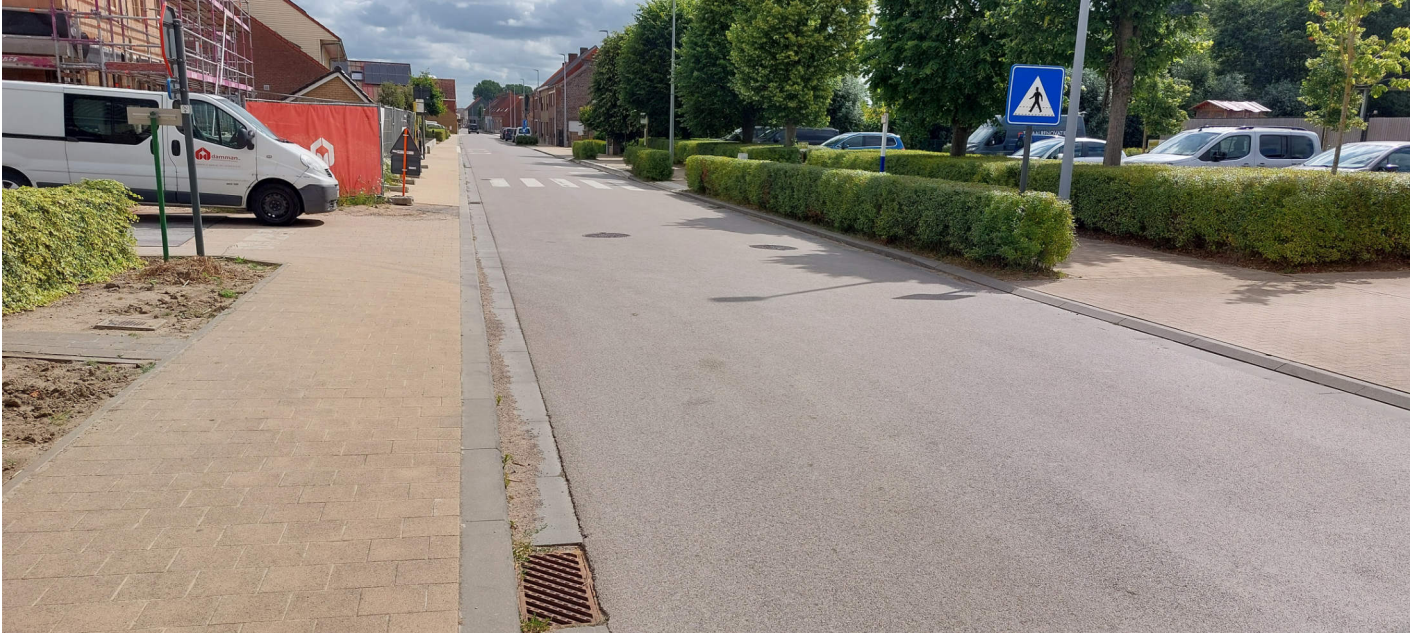
Figure 19

Un enrobé beige de type AC-6,3surf4-10 a été mis en œuvre en novembre 2018 dans une rue limitée à 50 km/h. Cinq ans après la mise en œuvre, la surface de ce chantier est très lisse et glissante, en raison d'un mélange avec des pierres de type calcaire (**Figure 20**). Bien que l'état général soit excellent (**Figure 19**), la glissance pourrait poser des problèmes de sécurité.

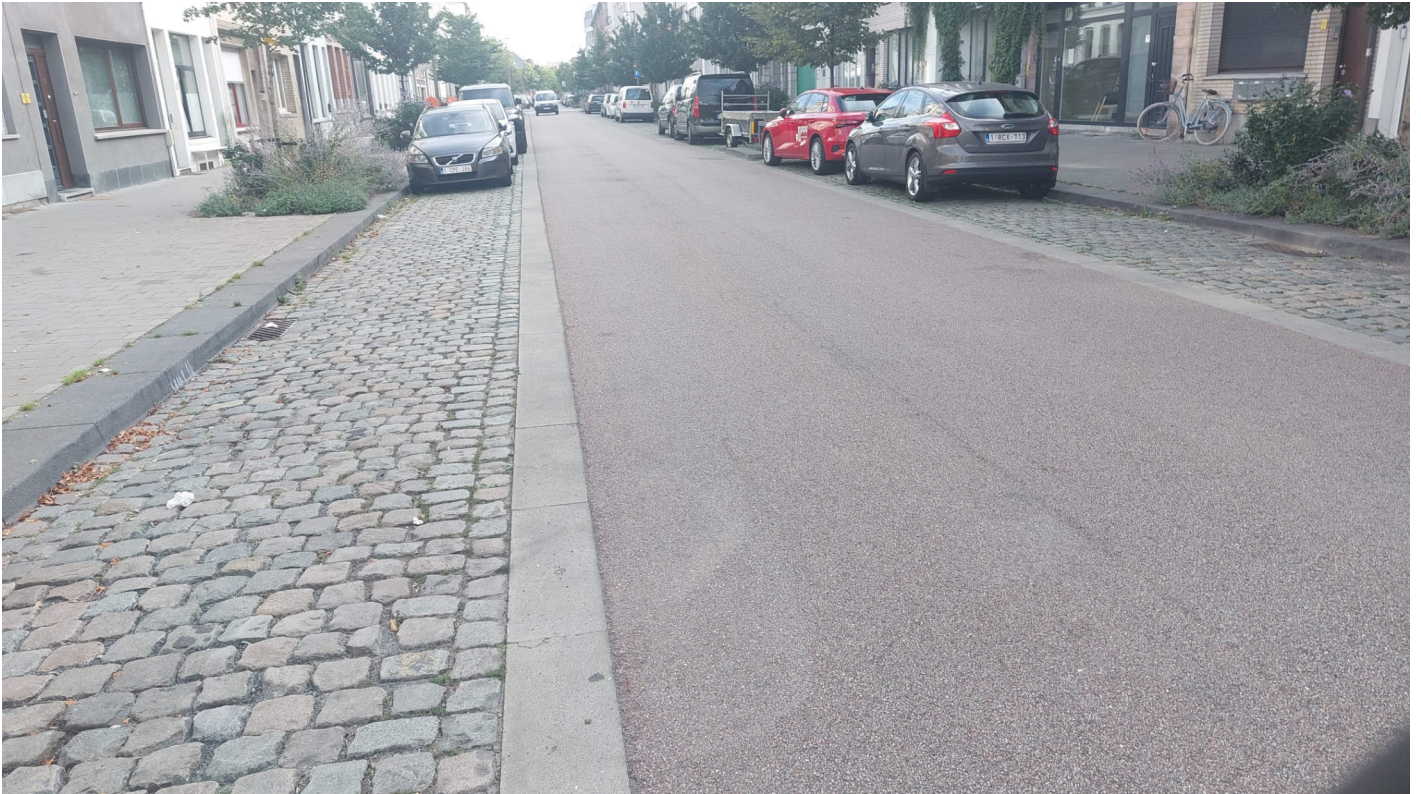
Figure 21

Un enrobé rouge de type AC-10surf4-10 a été mis en œuvre dans une rue cyclable en avril 2019. Quatre ans après la mise en œuvre, ce chantier est en bonne condition générale, mais il présente des signes de plumage et de contamination, notamment dans les zones de stationnement (**Figure 21**), les rues latérales et au niveau des ralentisseurs (**Figure 22**). La couleur de l'enrobé est également délavée.

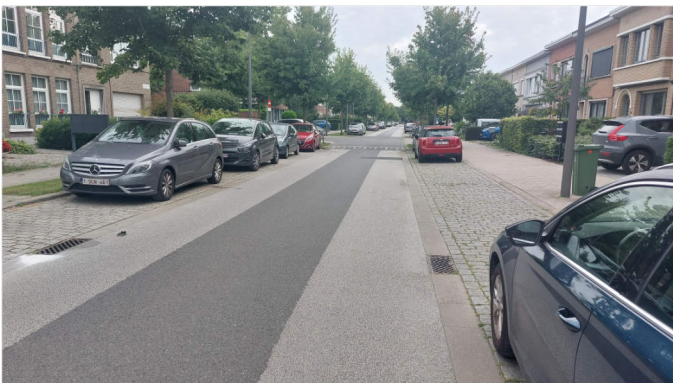
Figure 24

L'état général de la rue est globalement bon, sept ans après l'exécution (**Figure 24**). Cependant, les bandes blanches présentent des signes de plumage sur toute leur longueur, dus au trafic de véhicules qui se garent en parallèle (**Figure 25**). De plus, les enrobés colorés se révèlent plus sensibles aux contraintes de torsion et aux influences météorologiques, nécessitant une attention particulière lors de leur utilisation dans des zones à fort trafic ou exposées aux intempéries.
