# Durabilité et régénération des systèmes d'infiltration enterrés

Afin de combler ce manque de connaissances, le CRR a initié un projet de système d'infiltration enterré à taille réelle dans un conteneur, relié à un circuit d'eau contenant un polluant inorganique standard. Les matériaux et méthodes employés pour son élaboration satisfont aux cahiers de charges types. Le premier objectif de ce dispositif d'essai consiste à s'assurer que le protocole puisse fidèlement simuler le cycle de vie des systèmes d'infiltration, par cycles de colmatages et curages. Dans un second temps, l'objectif de ce projet consiste à reproduire des scénarios de colmatage, vérifier l'efficacité de protocoles de nettoyage et l'impact à long terme sur la capacité d'infiltration. Les expériences réalisées concernent des paramètres initialement fixés, tels que le régime d'infiltration, le polluant inerte responsable du colmatage, le système d'infiltration et les méthodes de curage.

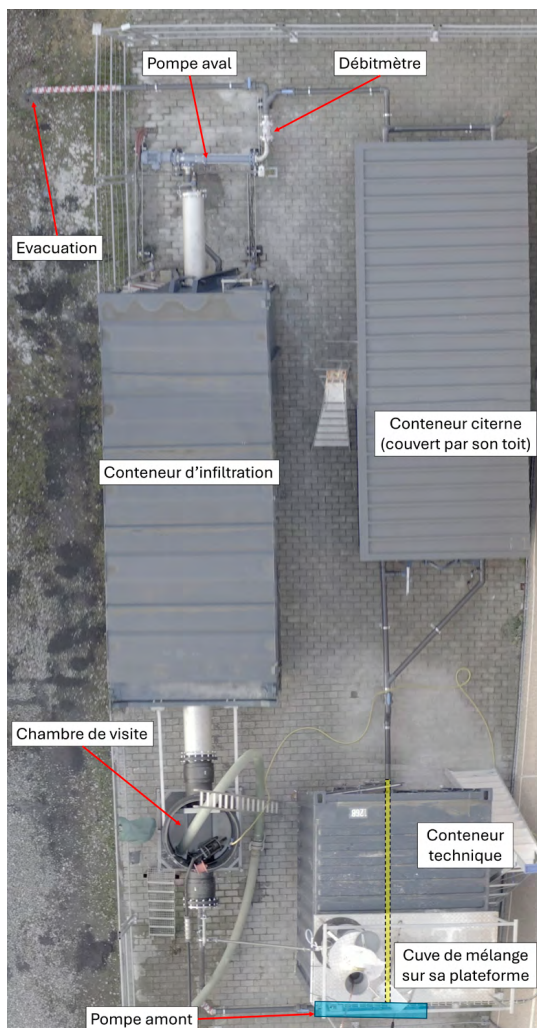
*Figure 1 – Photo aérienne annotée du poste d'essai, installé le long du bâtiment du CRR à Wavre.*

La conception du poste d'essai a nécessité des aspects de génie civil, hydraulique, instrumentation, automatisation et une lecture attentive des prescriptions techniques du secteur. Le poste d'essai repose sur sept modules principaux : un conteneur de réserve d'eau, des éléments de tuyauterie en circuit fermé, deux pompes à débit variable, une chambre de visite, une cuve de mélange du polluant, un conteneur d'infiltration abritant le sol drainant et le dispositif d'infiltration, et un débitmètre à induction magnétique (Figure 1). Un huitième module, le conteneur technique, centralise les commandes et assure le monitoring en temps réel des paramètres de l'expérience, garantissant sécurité et automatisation.

Le circuit d'eau du poste d'essai est principalement composé de tuyauterie en PVC-HD, avec divers adaptateurs et raccords en inox, ainsi que des sections biseautées réalisées par impression 3D pour garantir l'ajustement parfait des différents diamètres en présence. Un ensemble de vannes contrôle l'ouverture/fermeture du conteneur citerne, la direction de l'eau en circuit fermé ou son évacuation éventuelle vers le réseau d'égouttage, ou encore permet le remplissage du conteneur citerne (Figure 1).

La citerne d'eau est surmontée d'une structure en lamelles d'acier, installée afin d'éviter l'incorporation de débris et la croissance d'algues, assurant ainsi la pureté de l'eau et la sécurité du dispositif (Figure 1).

Pour finir, le mélangeur surplombe l'ensemble du circuit (Figure 1). C'est par cette cuve que le polluant, un sable de quartz (Millisil® W4), dont la granulométrie est prévue pour maximiser le colmatage des membranes géotextiles est mis en suspension avant d'être incorporé dans le circuit principal.

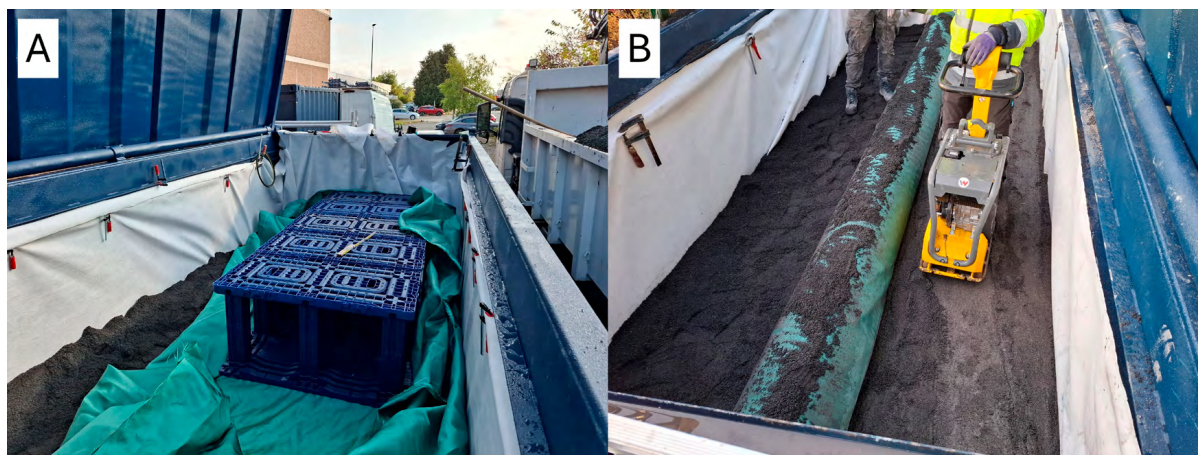
Figure 2 – Installation des deux premiers systèmes d'infiltration dans le poste d'essai.

A : Structures alvéolaires ultralégères (caissons SAUL) en cours d'assemblage au sein de la membrane géotextile de filtration type 5.3 (COPRO, 2024); B : Tuyau perforé, fourni enroulé dans la membrane géotextile de même type.

Deux premiers systèmes d'infiltration ont été testés : les structures alvéolaires ultralégères (SAUL) (Figure 2A) et le tuyau perforé (Figure 2B), tous les deux en polypropylène. Les étanchéités des raccords sont assurées par des jointures en silicone, rouleau de caoutchouc, épaisseur de géotextile, éventuellement collés en place et renforcés par de la mousse polyuréthane. Les caissons SAUL ont été assemblés à l'intérieur du conteneur, tandis que le tuyau perforé a été incorporé en une pièce unique. Un troisième système d'infiltration, constitué de deux tuyaux en béton poreux emboîtés, est en cours d'analyse. La nature même du béton poreux rend non nécessaire la présence de la membrane géotextile de filtration, mais les préconisations au niveau du raccordement des conduites restent identiques au tuyau perforé.
