Durabilité des performances mécaniques : les enrobés colorés à l'épreuve du temps ?

Cet article explore les résultats de l'inspection visuelle réalisée en juillet-août 2023 de plusieurs chantiers mis en œuvre en Belgique, en se concentrant sur la durabilité des performances mécaniques des enrobés colorés face aux conditions climatiques et à la charge du trafic véhiculaire.

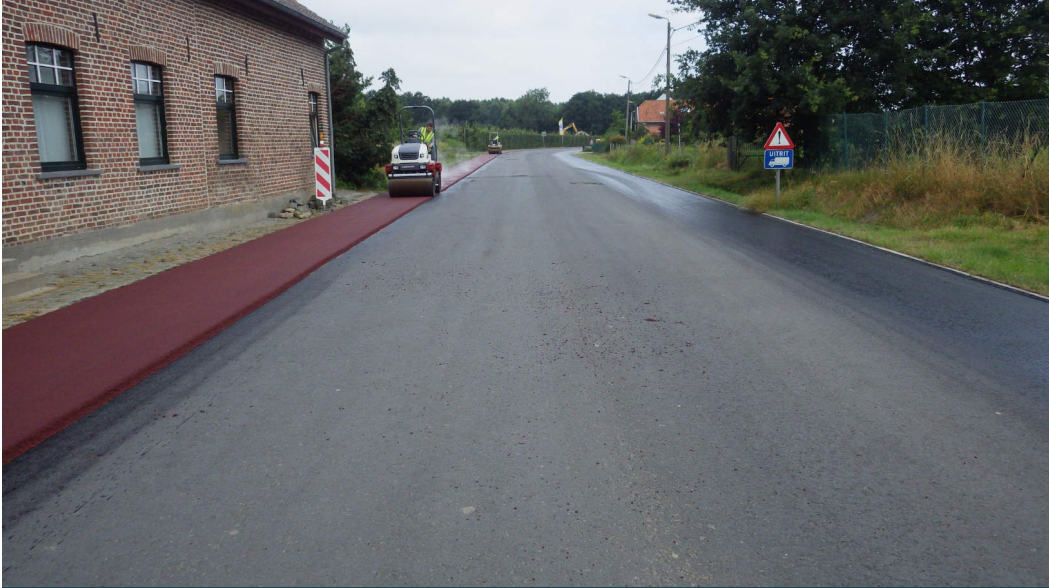
Figure 17

Un enrobé rouge de type AC-6,3surf4-10 a été mis en œuvre en juillet 2017 sur une piste cyclable (**Figure 17**). Six ans après la mise en œuvre, ce chantier est en excellent état, sans contamination visible (**Figure 18 a et b**). Les bonnes pratiques de mise en œuvre et les conditions météorologiques favorables ont contribué à la durabilité de l'enrobé.

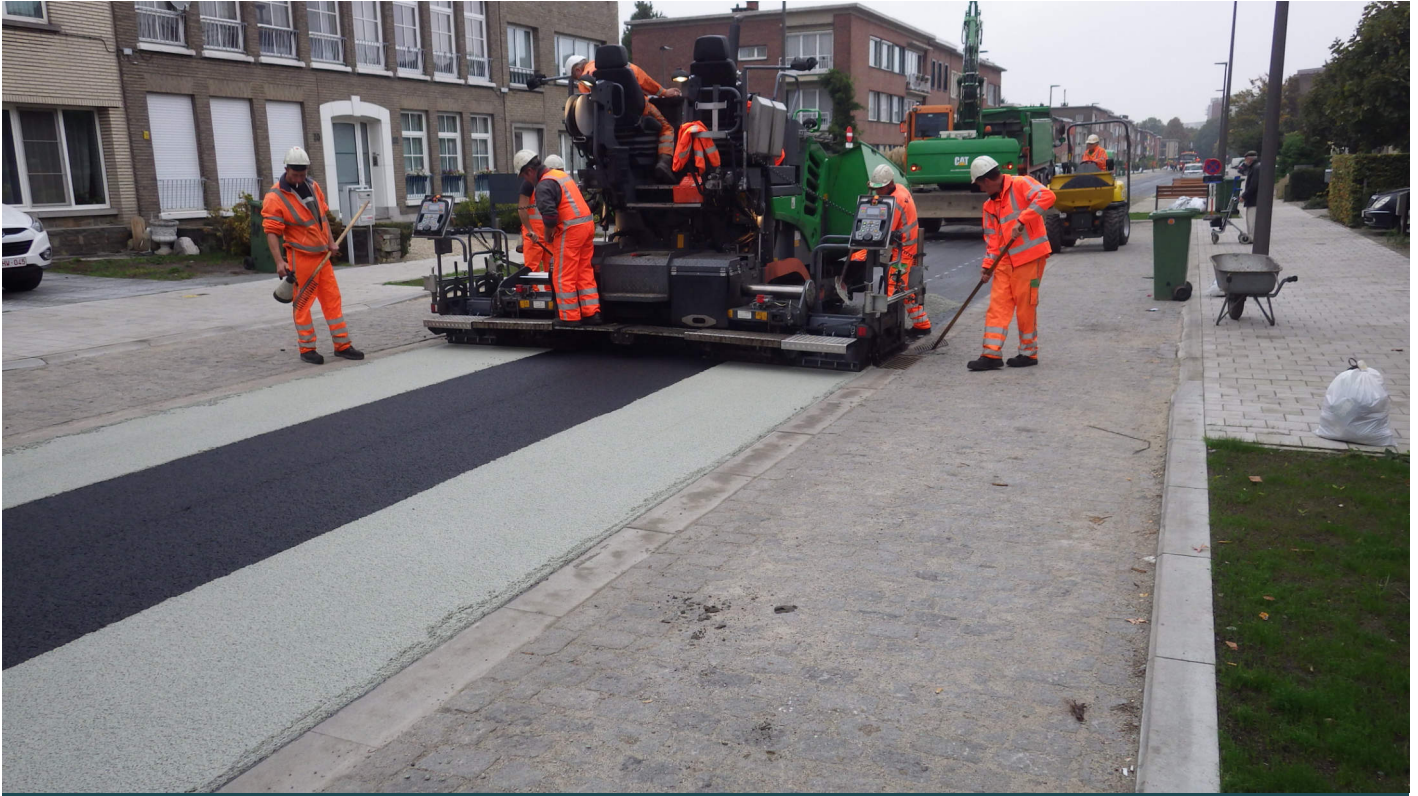
Figure 23

Contrairement à la méthode traditionnelle de création de suggestion de piste cyclable, cette exécution utilise la technique du "chaud sur chaud" en appliquant simultanément les deux couleurs avec une seule finisseuse (**Figure 23**). Une couche de roulement a donc été posée en deux couleurs (noir, blanc) en octobre 2016.
